MIRATIMIN E SHEMBJES SË GODINËS TË “TEATRIT KOMBËTAR”, PASURI NË PRONËSI TË BASHKISË TIRANË, BAZUAR NË AKTEKSPERTIZËN E HARTUAR NGA INSTITUTI NDËRTIMIT “MBI VLERËSIMIN E GODINËS SË TEATRIT KOMBËTAR”

Nr. 1026/1 prot.

Lënda: Mbi vlerësimin e godinës së Teatrit Kombëtar

VLERËSIMI TEKNIK I GODINËS SË TEATRIT KOMBËTAR, TIRANË

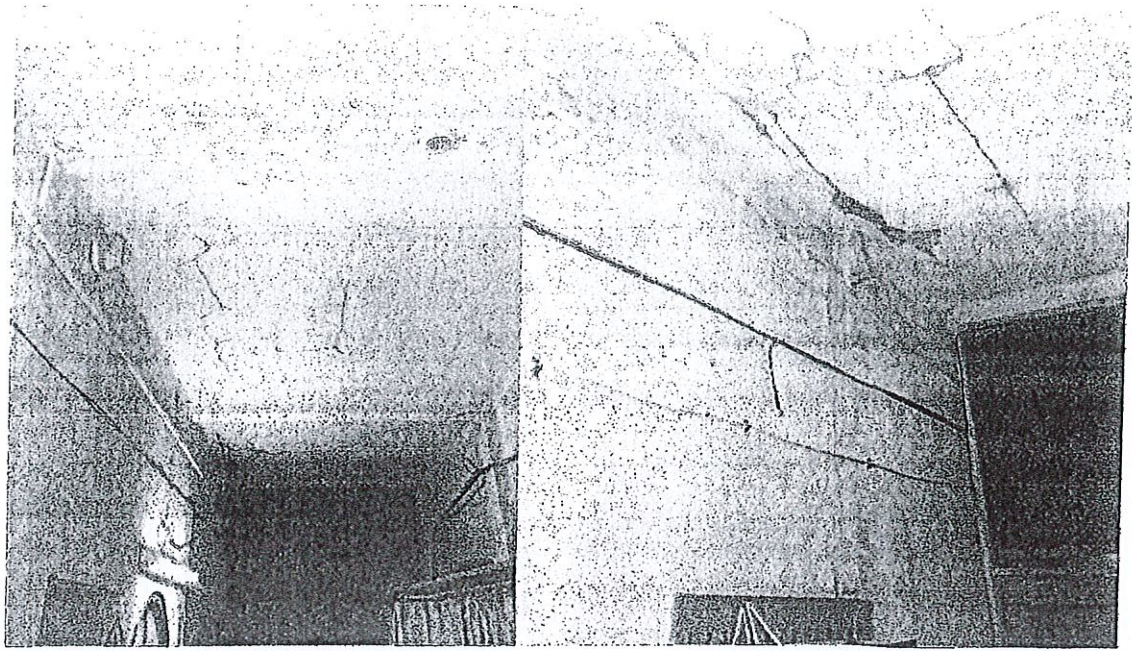
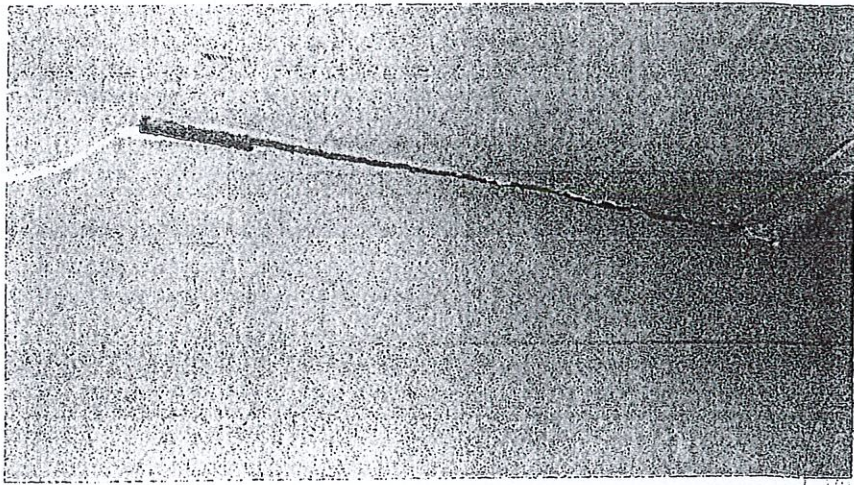
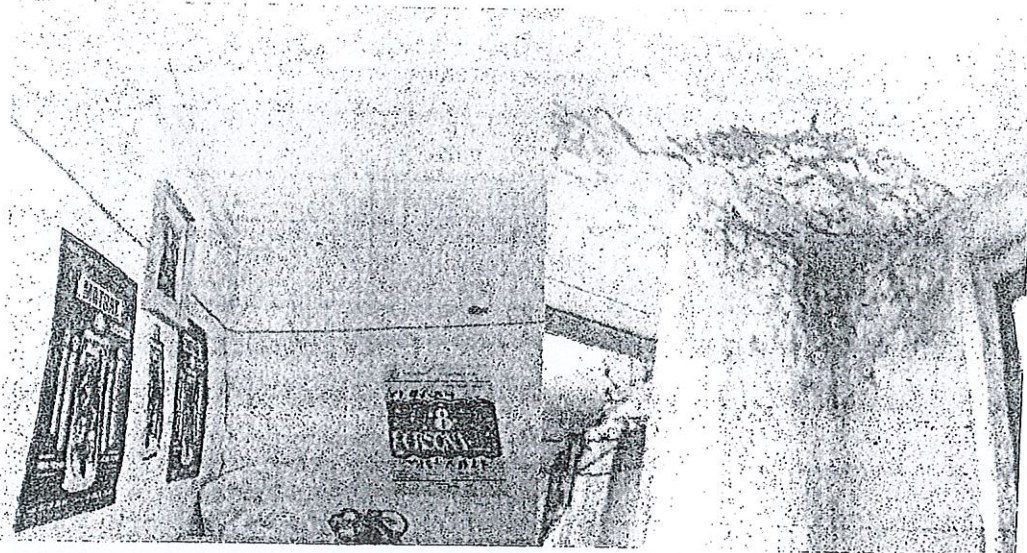
- Vihen re se rifinituratat e jashtme të objektit për shkak të prezencës të lagështisë dhe mykut kryesisht në disa pjesë të fasadës veriore, rezultojnë të plasaritura dhe të çara. Gjithashtu vihen re degradime edhe në kasat e dritareve të cilat bëhen shkak jo vetëm në degradimin e rifiniturave rreth dritareve, por edhe në mos izolimin e mire termik dhe akustik të godinës. (shiko fotot) estetike të objektit, por edhe në akustikën e tij. (shiko fotot)

- Degradimi i materialeve (drurit) konstruktive të shkallëve, të cilat realizojnë lëvizjen vertikale.
- Plasaritje dhe çarje në shtresat e shtrimit të dyshemesë. Disa prej ambjenteve të brendshme rezultojnë të pashtuara, duke shkaktuar jo vetëm probleme në anën estetike të objektit, por edhe në akustikën e tij. (shiko fotot)
- Mungesa e dritës natyrale në disa prej ambjenteve të brendshme (të shfrytëzuara nga stafi), kjo si pasojë e mbylljes të disa prej dritareve ekzistuese.

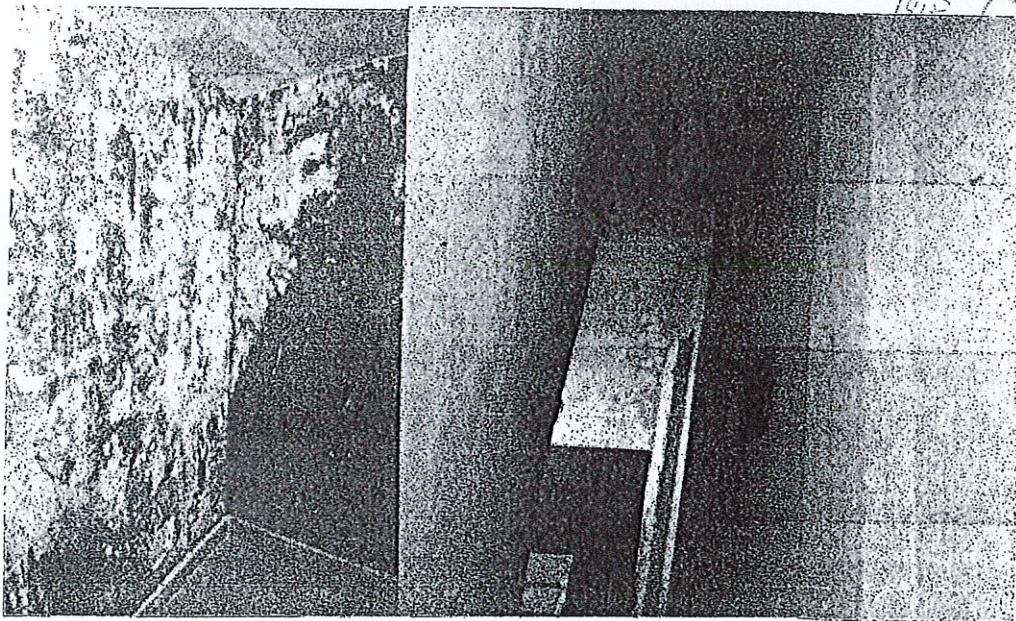
- Evidentimi I lagështirës, në disa nga ambientet e teatrit. Kjo ka ardhur si pasojë e një sistemimi jo të mirë të ujrave të shiut, si dhe ujrave në nyjet H/sanitare. Pjesa e tavanit në pjesën më të madhe të godinës është shumë e degraduar dhe në të ka prezencë të carjeve dhe plasaritjve të tij, kryesisht në ambientet e katit të tretë. Kjo ka ardhur dhe si shkak I mosmirëmbajtjes së saj. (shiko fotot)

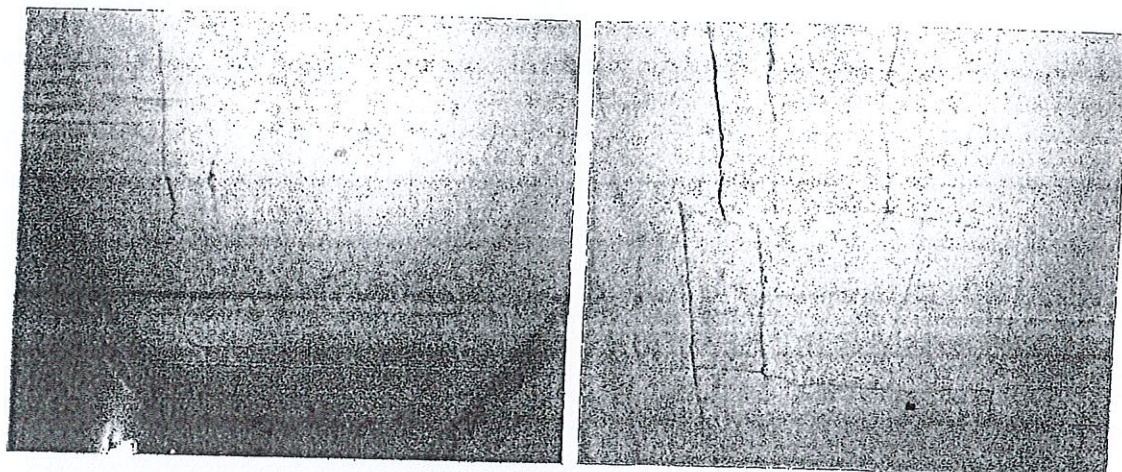
Vihen re përkulje dhe dëmtime në disa zona të soletës. (Fig.1). Një pamje e faqes perëndimore të objektit dhe degradimi lokal i disa elementeve paraqitet në (Fig.2, 3, 4). Në disa elemente prej druri vihen re deformime të dukshme dhe kalbje, po ashtu vihen re dëmtime në një pjesë të pllakave populit. Vende vende betoni është i dëmtuar. Në pjesët e zbuluara vihet re dukuria e segregacionit të betonit, kjo dukuri ndikon jo vetëm në aftësinë mbajtëse të betonit por edhe në lidhjen beton – çelik (Fig.5). Në pjesët e zbuluara është i dukshëm korrodimi i çelikut. Ky fenomen sjell zvogëlimin e seksionit tërthor të shufrave dhe zvogëlimin e karakteristikave mekanike të materialit, rrjedhimisht zvogëlohet aftësia mbajtëse e shufrave.

Fig.1 Dëmtimet e soletës

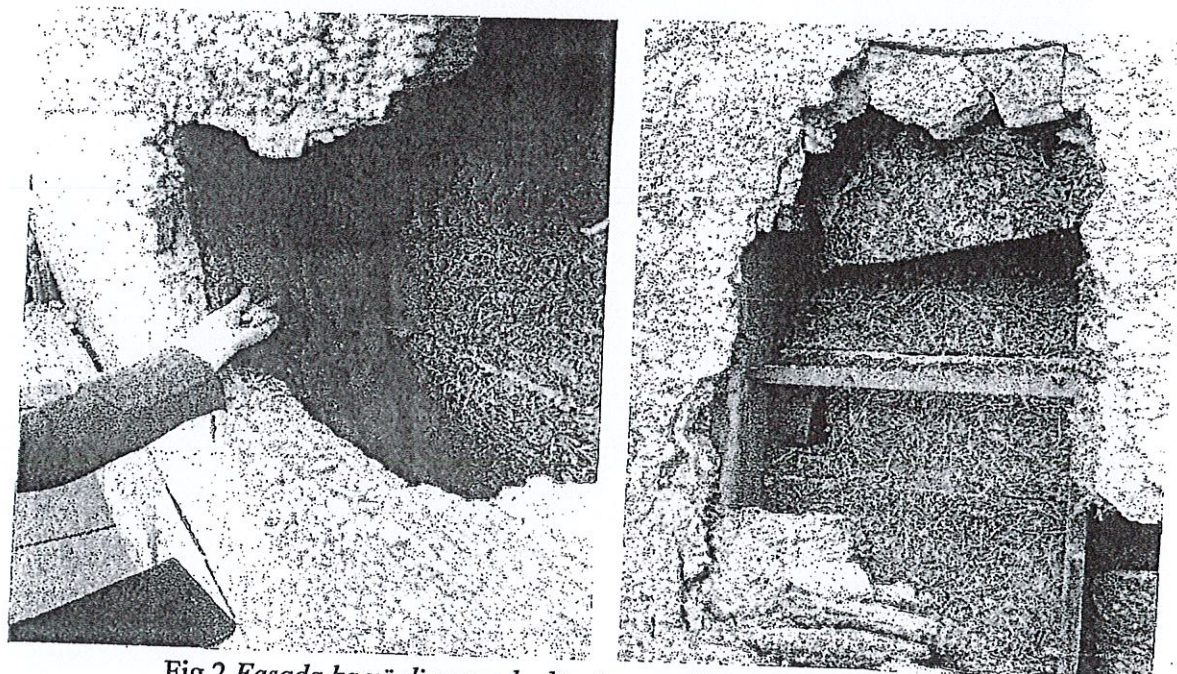
Fig.2 Fasada ka në disa vende dëmtime të pllakave të popullit

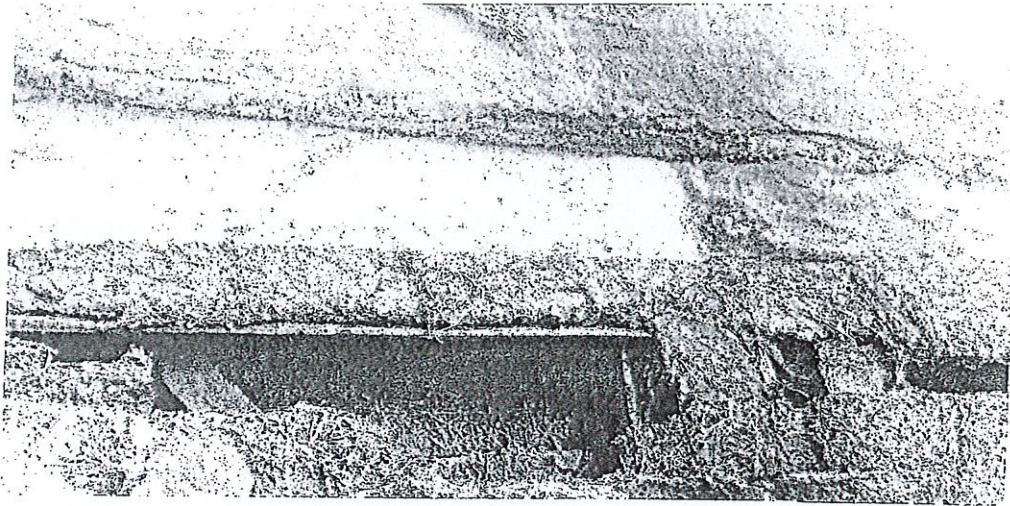
Fig.3 Struktura horizontale që lidh kolonat

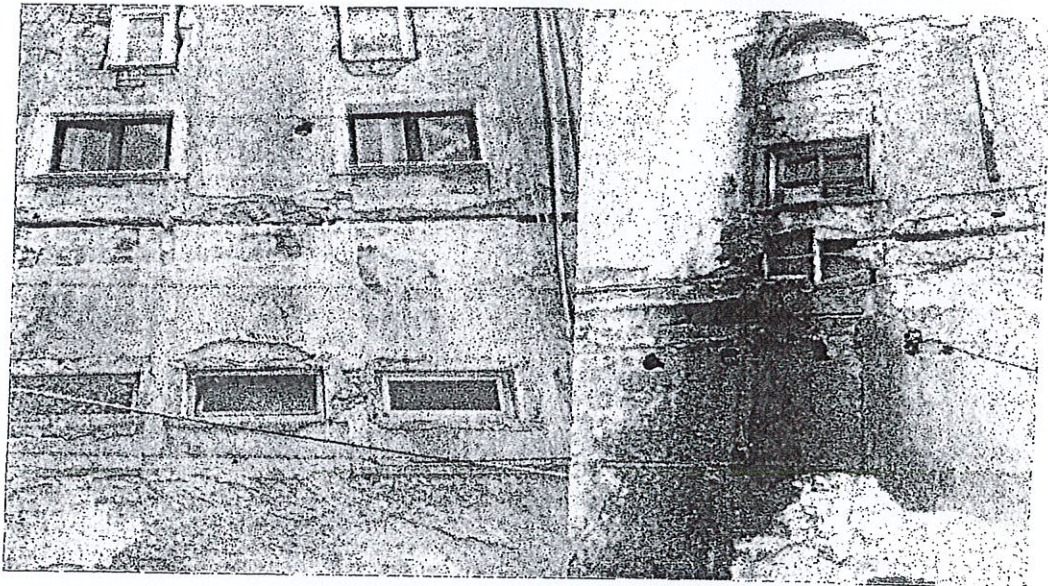
Fig.4 Faqja përëndimore e objektit

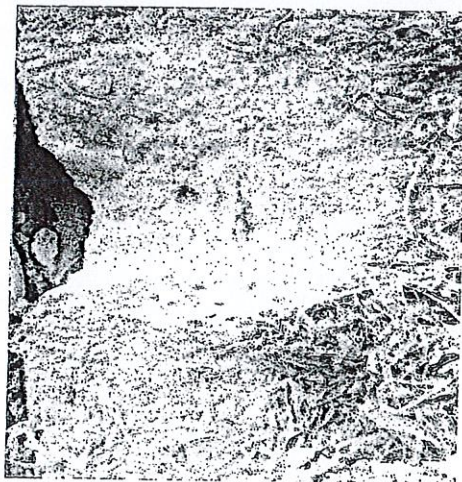
Fig.5 Degradimi i betonit të kolonës
